安全対策・これだけは

## 草刈機の事故

### 刈払機事故の4つの特徴

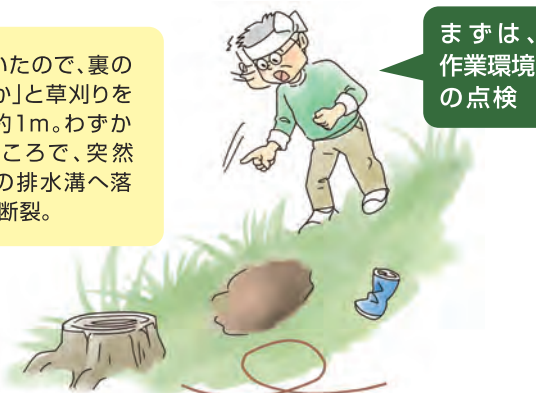
「お盆も近づいたので、裏の草刈りでもするか」と草刈りを始めた。草丈約1m。わずか4m進んだところで、突然1.5mの深さの排水溝へ落下。アキレス腱断裂。

草むらに潜む構造物(穴、溜桝)や切り株、大きな石、空き缶などを、まず点検
