安全対策・これだけは

トラクター事故

トラクター事故の3つの特徴

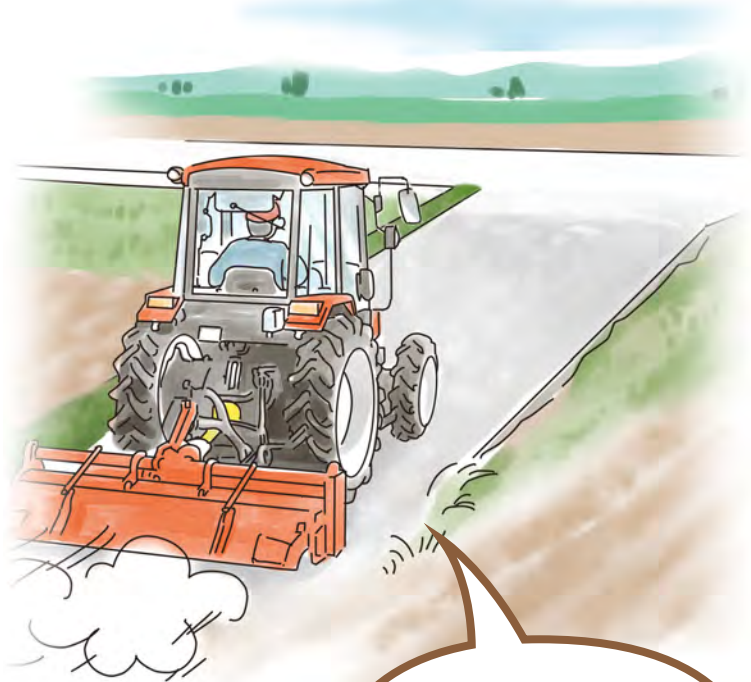
①昇降路、走行中、ブレーキの連結ロックを!

斜度5°のカーブでブレーキをかけたとき、ブレーキの連結ロックがされておらず、急回転し、崖側に転落、下敷きとなる。

- 直角カーブ、鋭角カーブ、坂道走行
- 狭い道幅、草むらで路肩・境界不鮮明
- ⇒ ブレーキの連結ロック、スピードを抑える

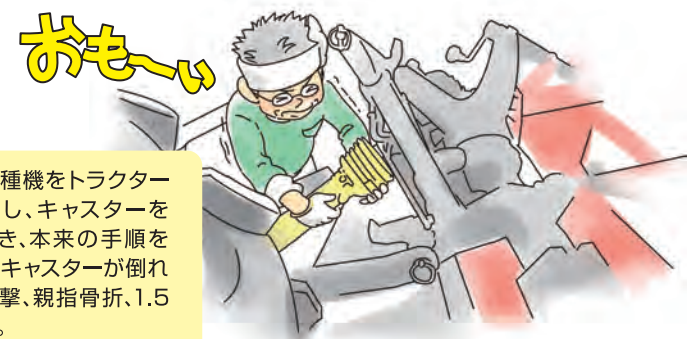
小麦播種機をトラクターに接続し、キャスターを外すとき、本来の手順を知らず、キャスターが倒れ足を直撃、親指骨折、1.5月休業。

手順を学ぶ!
